LAUDO DE VISTORIA - QUIOSQUES

IMÓVEL: PISTA DE LAZER NOVA REPÚBLICA – QUIOSQUE Nº03

Santarém-PA, 07 de novembro de 2024.

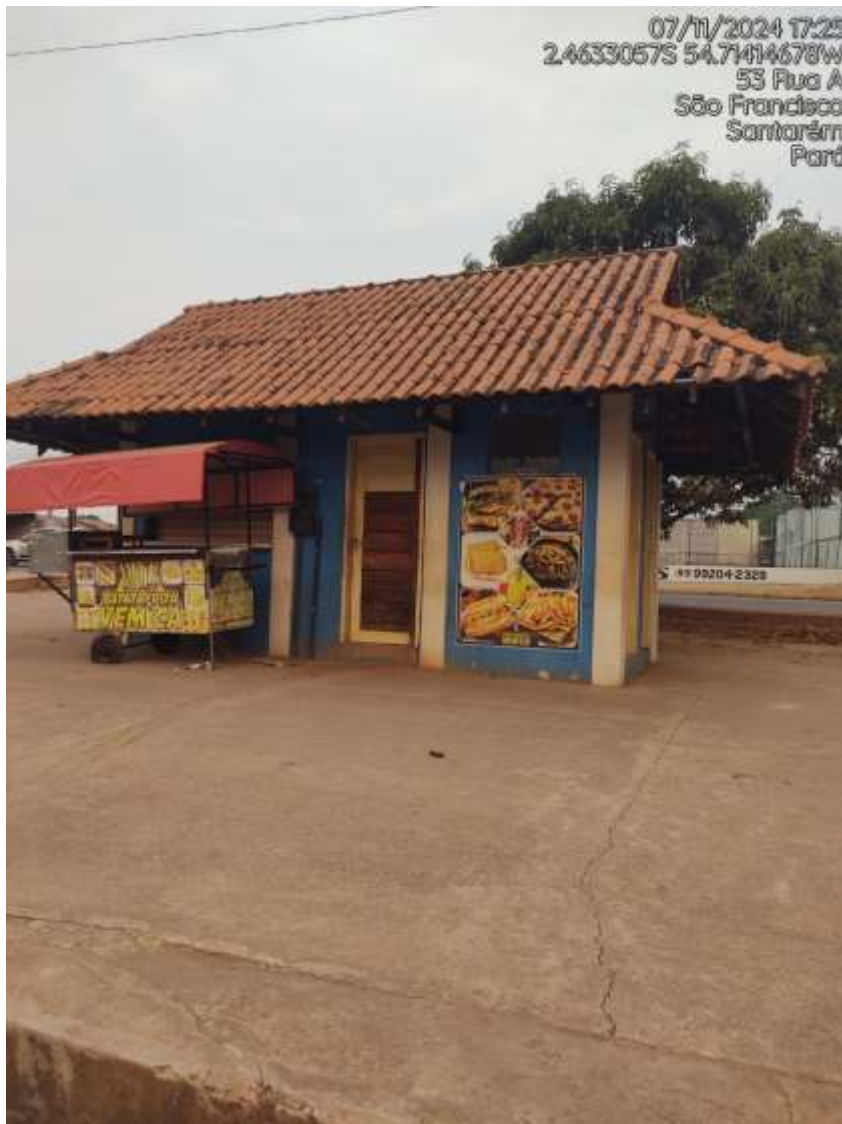
IMAGEM 01: Fachada principal do imóvel vistoriado

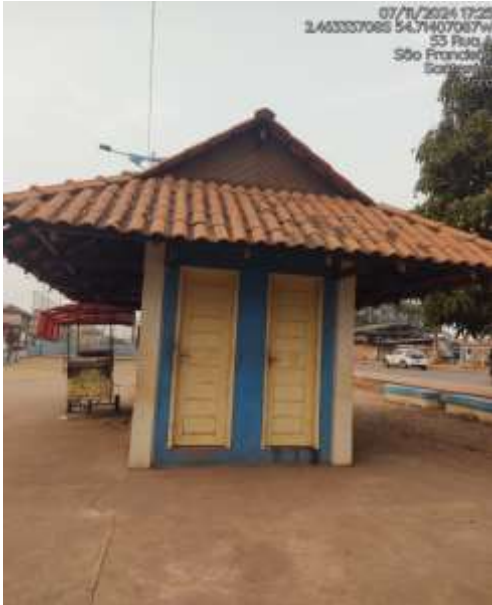
FACHADA LATERAL

Revestimento de parede: frontal e lateral das fachadas em bom estado necessitando de manutenção na pintura.

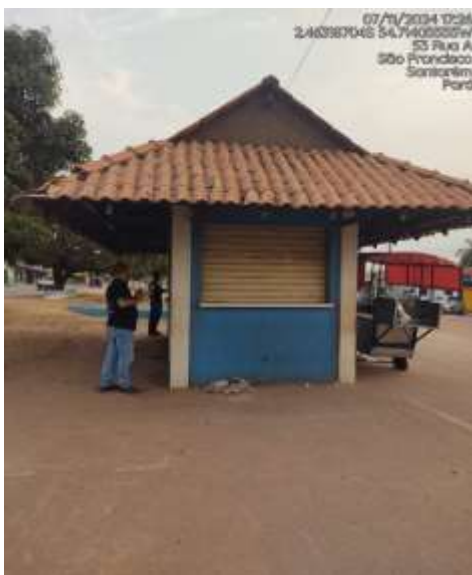
ESTRUTURA DA JANELA DE ROLO

Esquadrias: Portas de entrada em madeira e janelas em painéis metálicos. Algumas unidades necessitam ser trocadas, outras necessitando de pintura.

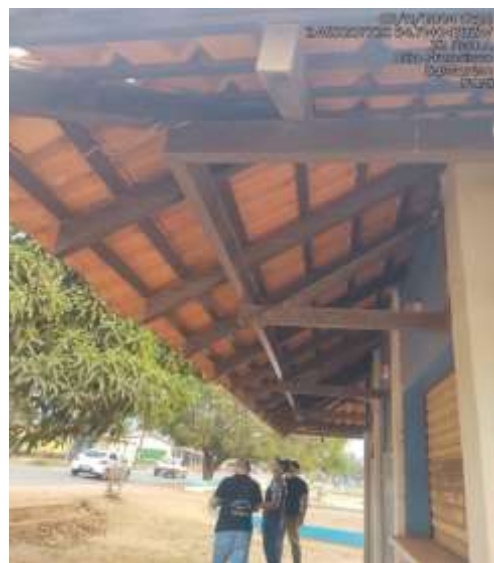
TELHADO

Telhado: No momento da vistoria não apresentou patologias.
