# 11º BOLETIM DE MONITORAMENTO DE BALNEABILIDADE DAS PRAIAS DA ORLA FLUVIAL DIREITA DO RIO TAPAJÓS NO MUNICÍPIO DE SANTARÉM-PA

Contrato nº 016/2017 - SEMMA

Prefeitura de Santarém

Secretaria Municipal de Meio Ambiente

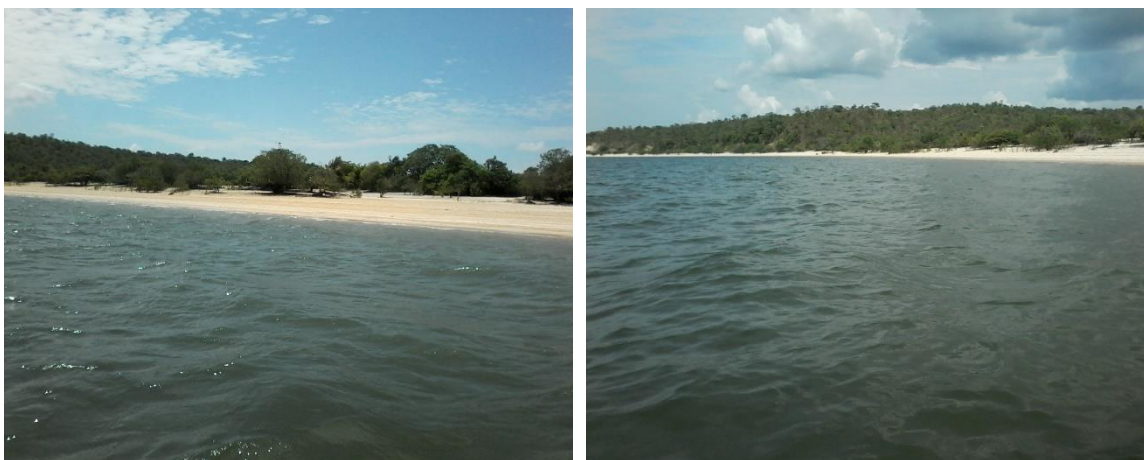
**Figura 5.** Ponto 1 – Praia de Muretá durante o Monitoramento da Balneabilidade das Praias da Orla Fluvial direita do rio Tapajós no município de Santarém-PA.

A Figura 5 mostra o local de amostragem, Praia do Muretá, durante a execução das coletas e a Tabela 4 contém as condições verificadas em campo. As Tabelas Tabela 5 e Tabela 6 apresentamos resultados dos parâmetros microbiológicos e físicos analisados, respectivamente.

Ponto 1 – Praia do Muretá					
Item verificado	22/09/2020	24/09/2020	26/09/2020	28/09/2020	29/09/2020
Presença de material suspenso na água	NÃO	NÃO	NÃO	NÃO	NÃO
Presença de óleo	NÃO	NÃO	NÃO	NÃO	NÃO
Condição do tempo	Ensolarado	Ensolarado	Ensolarado	Ensolarado	Ensolarado
Registro de chuva nas últimas 24 horas	NÃO	NÃO	NÃO	NÃO	NÃO
Vento	Brisa moderada	Brisa moderada	Brisa moderada	Brisa moderada	Brisa moderada
Presença de macrófitas aquáticas	NÃO	NÃO	NÃO	NÃO	NÃO
Presença de lixo na praia	NÃO	NÃO	NÃO	NÃO	NÃO

- ✓ *Escherichia coli*: PRÓPRIA/EXCELENTE
- ✓ Coliformes termotolerantes: PRÓPRIA/EXCELENTE
- ✓ pH: PRÓPRIA
- ✓ Aspectos físicos/estéticos: PRÓPRIA

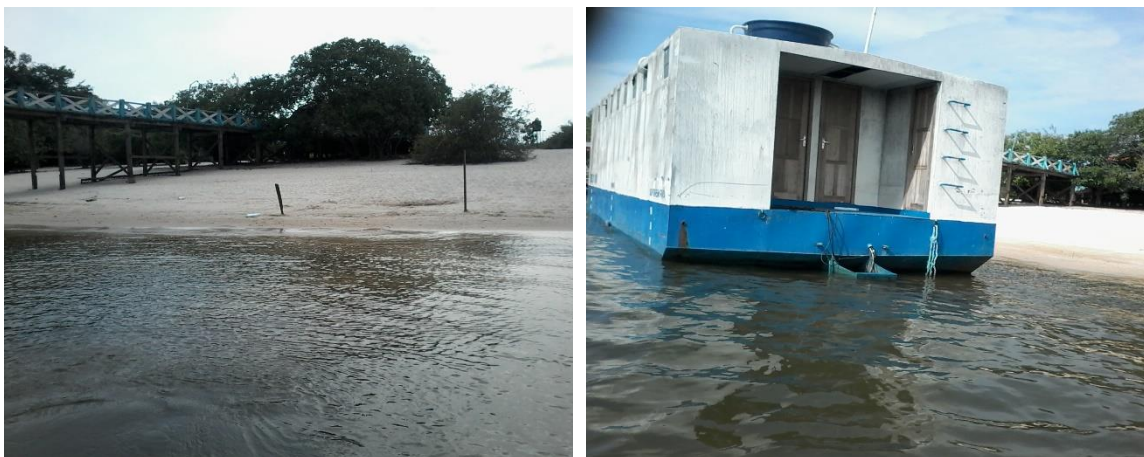
**Figura 6.** Ponto 2 – Alter do Chão/Praia do C.A.T.(Centro de Atendimento ao Turismo)durante o Monitoramento da Balneabilidade das Praias da Orla Fluvial direita do rio Tapajós no município de Santarém-PA.

A Figura 6 mostra o local de amostragem, Alter do Chão/Praia do CAT (Centro de Atendimento ao Turismo), durante a execução das coletas e a

Ponto 2 – Alter do Chão/Praia do C.A.T.					
Item verificado	22/09/2020	24/09/2020	26/09/2020	28/09/2020	29/09/2020
Presença de material suspenso na água	NÃO	NÃO	NÃO	NÃO	NÃO
Presença de óleo	NÃO	NÃO	NÃO	NÃO	NÃO
Condição do tempo	Ensolarado	Ensolarado	Ensolarado	Ensolarado	Ensolarado
Registro de chuva nas últimas 24 horas	NÃO	NÃO	NÃO	NÃO	NÃO
Vento	Brisa moderada	Brisa moderada	Brisa moderada	Brisa moderada	Brisa moderada
Presença de macrófitas aquáticas	NÃO	NÃO	NÃO	NÃO	NÃO
Presença de lixo na praia	NÃO	NÃO	NÃO	NÃO	NÃO

- ✓ *Escherichia coli*: PRÓPRIA/EXCELENTE
- ✓ Coliformes termotolerantes: PRÓPRIA/EXCELENTE
- ✓ pH: PRÓPRIA
- ✓ Aspectos físicos/estéticos: PRÓPRIA

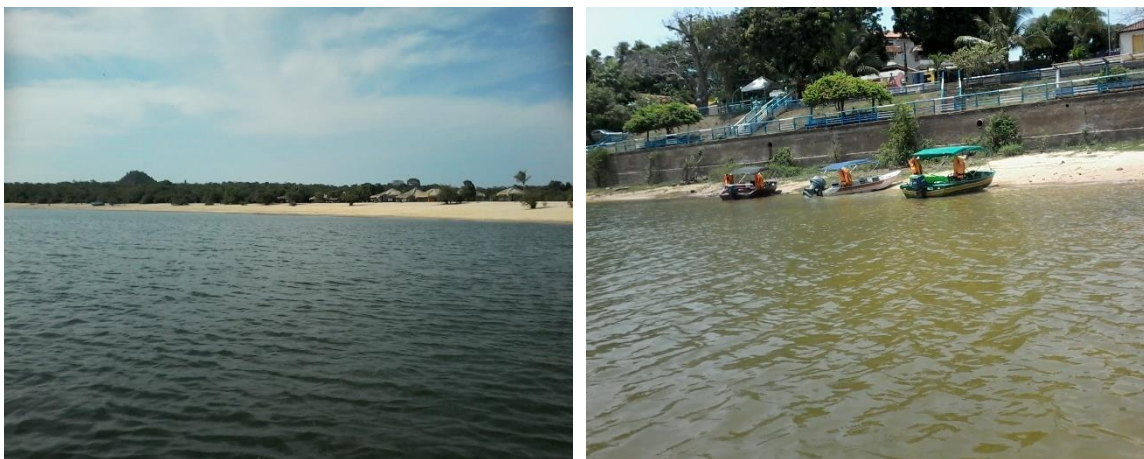
**Figura 7.** Ponto 2.1 – Alter do Chão/Rio Tapajós – Canal principal durante o Monitoramento da Balneabilidade das Praias da Orla Fluvial direita do rio Tapajós no município de Santarém-PA

A Figura 7 mostra o local de amostragem, Alter do Chão/Rio Tapajós – Canal Principal, durante a execução das coletas e a Tabela 10Tabela 7 contém

- ✓ *Escherichia coli*: PRÓPRIA/EXCELENTE
- ✓ Coliformes termotolerantes: PRÓPRIA/EXCELENTE
- ✓ pH: PRÓPRIA
- ✓ Aspectos físicos/estéticos: PRÓPRIA

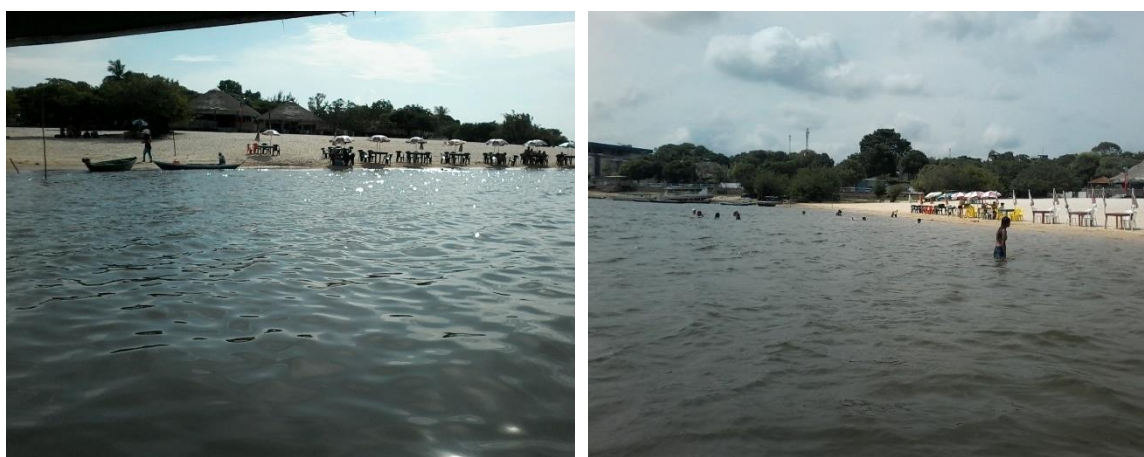
**Figura 8.** Ponto 2.2 – Alter do Chão/Praia do Cajueiro durante o Monitoramento da Balneabilidade das Praias da Orla Fluvial direita do rio Tapajós no município de Santarém-PA.

A Figura 8 mostra o local de amostragem, Alter do Chão/Praia do Cajueiro, durante a execução das coletas e a

- ✓ *Escherichia coli*: PRÓPRIA/EXCELENTE
- ✓ Coliformes termotolerantes: PRÓPRIA/EXCELENTE
- ✓ pH: PRÓPRIA
- ✓ Aspectos físicos/estéticos: PRÓPRIA

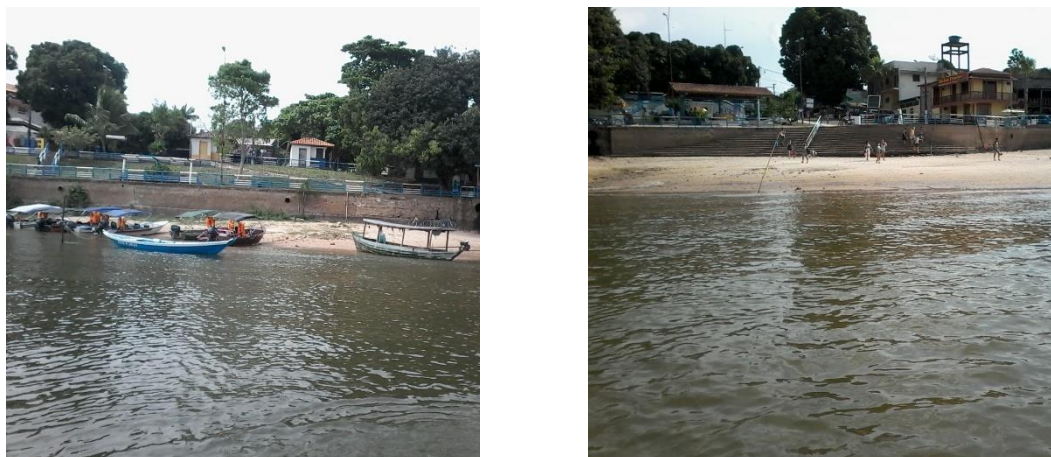
**Figura 9.** Ponto 2.3 – Alter do Chão/Orla Escadaria durante o Monitoramento da Balneabilidade das Praias da Orla Fluvial direita do rio Tapajós no município de Santarém-PA

A Figura 9 mostra o local de amostragem, Alter do Chão/Orla Escadaria, durante a execução das coletas e a Tabela 16 contém as condições verificadas em campo. As Tabelas Tabela 17 e

✓ Aspectos físicos/estéticos: PRÓPRIA

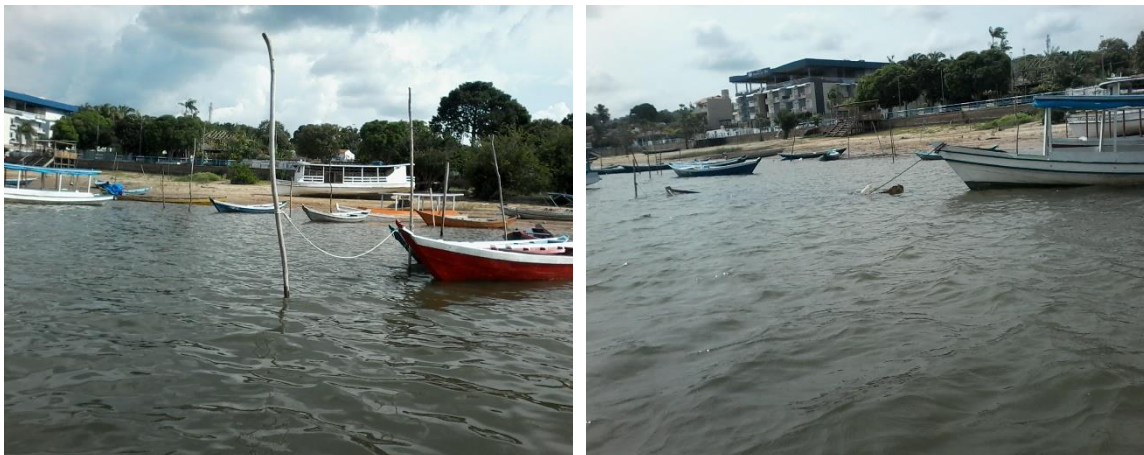
**Figura 10.** Ponto 2.4 – Alter do Chão/Orla Final durante o Monitoramento da Balneabilidade das Praias da Orla Fluvial direita do rio Tapajós no município de Santarém-PA

A Figura 10 **Figura 6** mostra o local de amostragem, Alter do Chão/Orla Final, durante a execução das coletas e a Tabela 19 contém as condições verificadas em campo. As Tabelas Tabela 20 e

✓ pH: PRÓPRIA

✓ Aspectos físicos/estéticos: PRÓPRIA

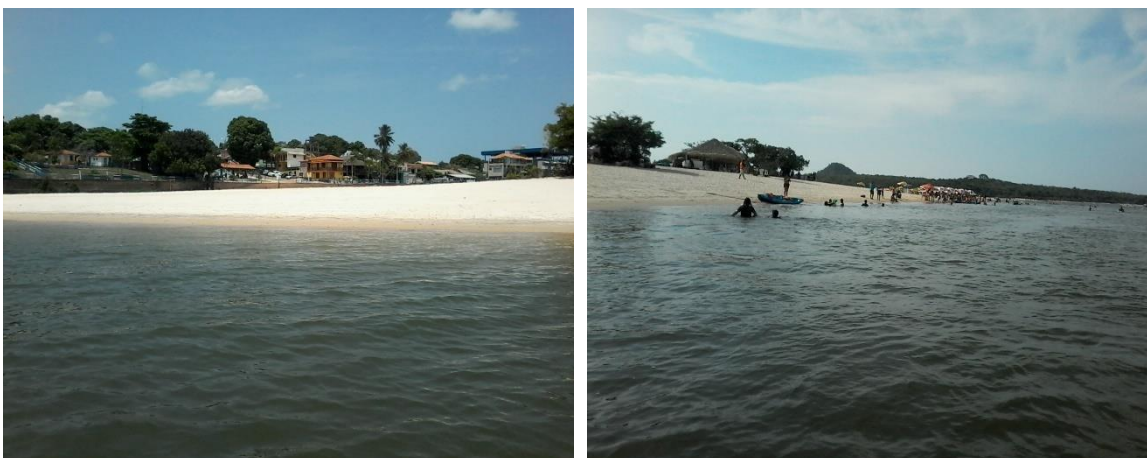
**Figura 11.** Ponto 2.5 – Alter do Chão/Praia do Amor durante o Monitoramento da Balneabilidade das Praias da Orla Fluvial direita do rio Tapajós no município de Santarém-PA

A Figura 11 **Figura 6** mostra o local de amostragem, Alter do Chão/Praia do Amor, durante a execução das coletas e a

✓ Aspectos físicos/estéticos: PRÓPRIA

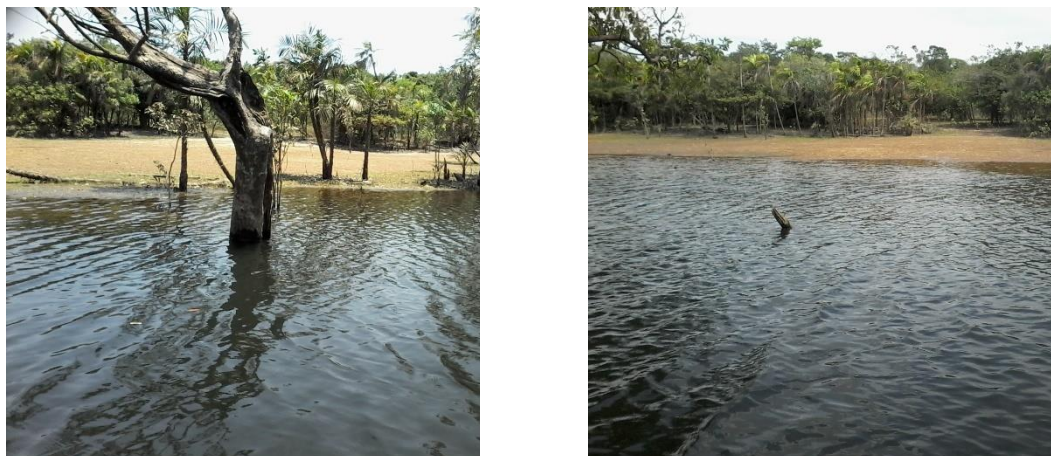
**Figura 12.** Ponto 2.6 – Alter do Chão/Igarapé do Macaco durante o Monitoramento da Balneabilidade das Praias da Orla Fluvial direita do rio Tapajós no município de Santarém-PA

A Figura 12 mostra o local de amostragem, Alter do Chão/Igarapé do Macaco, durante a execução das coletas e a Tabela 25 Tabela 7 contém as condições verificadas em campo. As Tabelas Tabela 26 e

- ✓ Coliformes termotolerantes: PRÓPRIA/EXCELENTE
- ✓ pH: PRÓPRIA
- ✓ Aspectos físicos/estéticos: PRÓPRIA

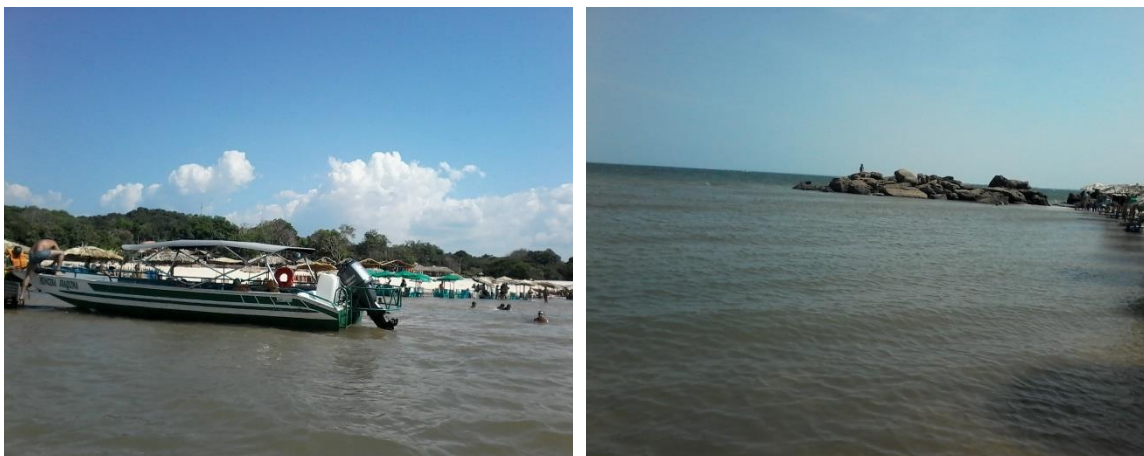
**Figura 13.** Ponto 3 – Ponta de Pedras durante o Monitoramento da Balneabilidade das Praias da Orla Fluvial direita do rio Tapajós no município de Santarém-PA

A Figura 13 mostra o local de amostragem, Praia Ponta de Pedras, durante a execução das coletas e a

- ✓ *Escherichia coli*: PRÓPRIA/EXCELENTE
- ✓ Coliformes termotolerantes: PRÓPRIA/EXCELENTE
- ✓ pH: PRÓPRIA
- ✓ Aspectos físicos/estéticos: PRÓPRIA

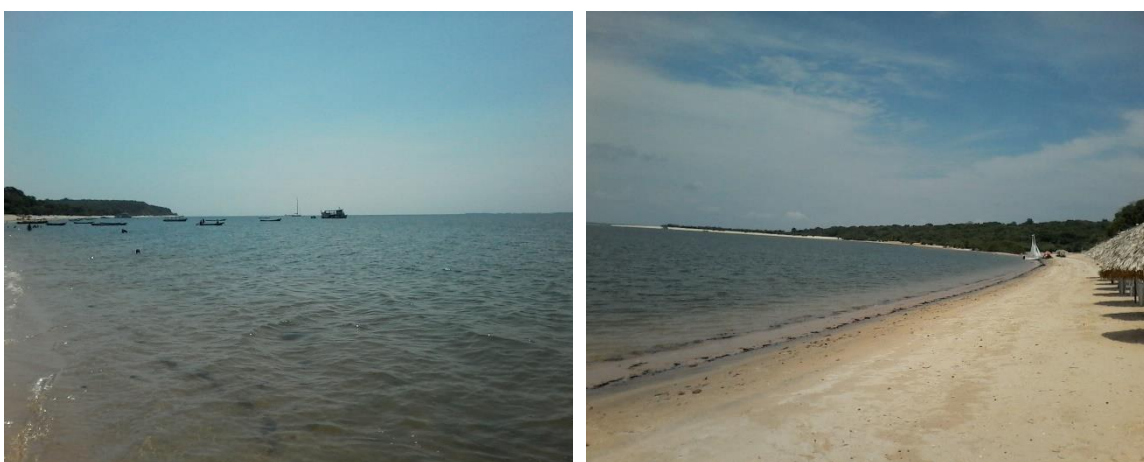
**Figura 14.** Ponto 4 – Praia do Pajuçara durante o Monitoramento da Balneabilidade das Praias da Orla Fluvial direita do rio Tapajós no município de Santarém-PA.

A Figura 14 mostra o local de amostragem, Praia do Pajuçara, durante a execução das coletas e a Tabela 31 contém as condições verificadas em campo. As Tabelas Tabela 32 e

- ✓ *Escherichia coli*: PRÓPRIA/EXCELENTE
- ✓ Coliformes termotolerantes: PRÓPRIA/EXCELENTE
- ✓ pH: PRÓPRIA
- ✓ Aspectos físicos/estéticos: PRÓPRIA

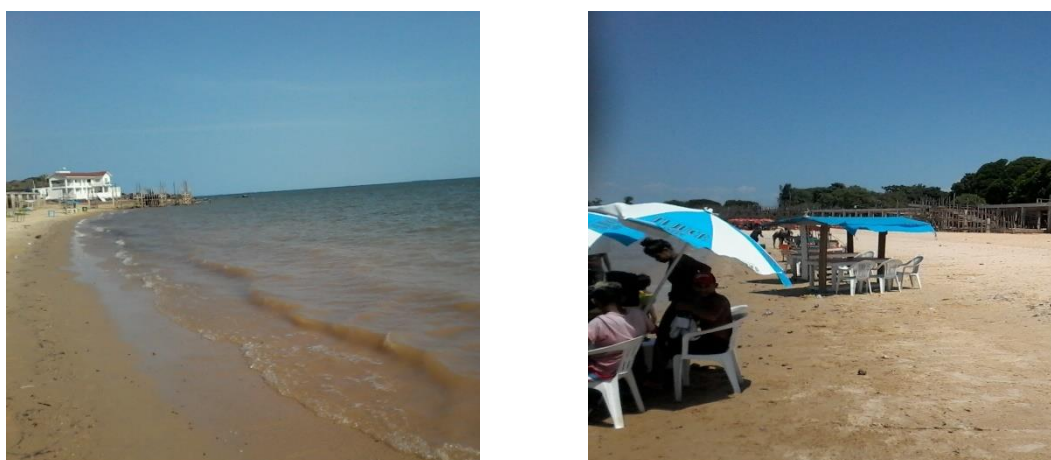
**Figura 15.** Ponto 5 – Praia do Maracanã durante o Monitoramento da Balneabilidade das Praias da Orla Fluvial direita do rio Tapajós no município de Santarém-PA.

A Figura 15 **Figura 6** mostra o local de amostragem, Praia do Maracanã, durante a execução das coletas e a
