15º BOLETIM DE MONITORAMENTO  
DE BALNEABILIDADE DAS PRAIAS  
DA ORLA FLUVIAL DIREITA DO RIO  
TAPAJÓS NO MUNICÍPIO DE  
SANTARÉM-PA

CONTRATO Nº 016/2017 - SEMMA

PREFEITURA DE SANTARÉM  
SECRETARIA MUNICIPAL DE MEIO  
AMBIENTE

JANEIRO DE 2022

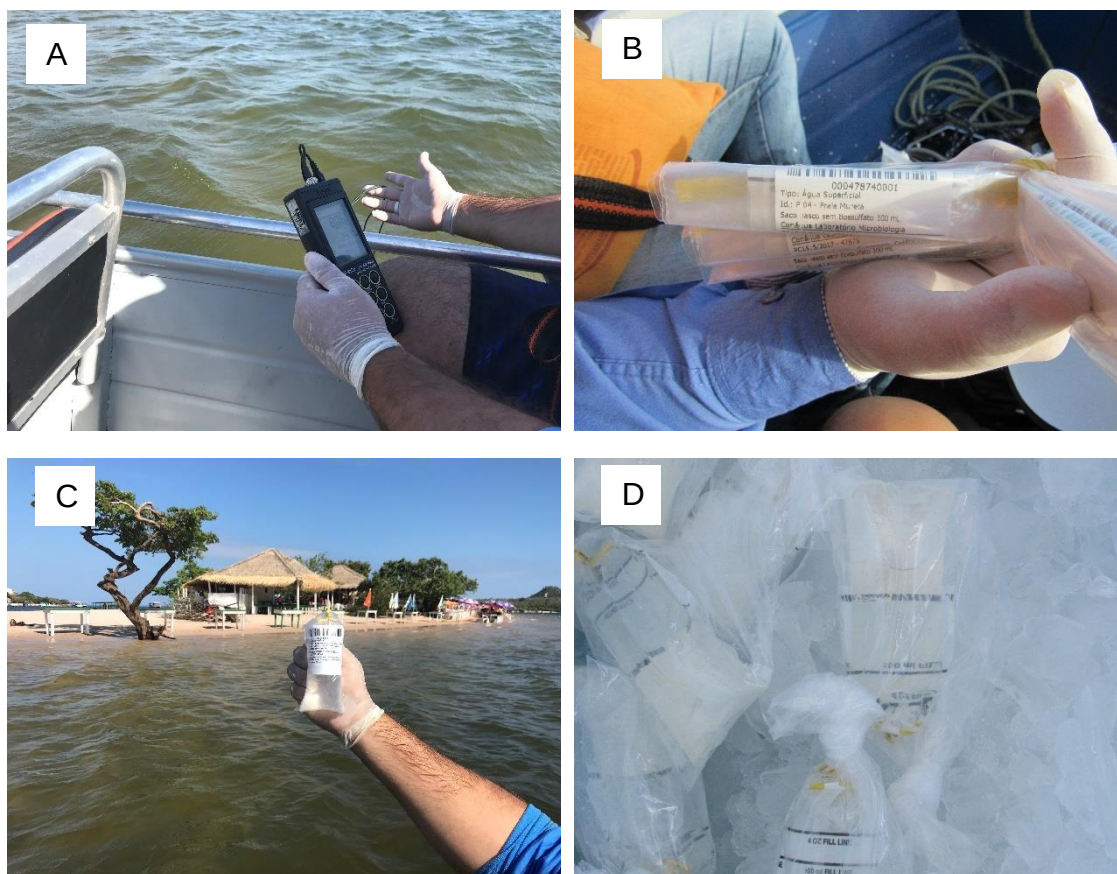
por embarcação ou através de entrada direta do técnico no corpo d'água, equipado com um macacão impermeável, até que a água atingisse a altura da cintura do coletor. As amostras de água superficial foram coletadas a cerca de 20 cm abaixo da superfície da água manualmente por um técnico que retirou a amostra de água utilizando um frasco estéril (Figura 3).

As coletas são acompanhadas e vistoriadas por um técnico da SEMMA. Durante os procedimentos de coleta, as amostras microbiológicas foram recolhidas em sacos plásticos estéreis, armazenadas no gelo em caixas térmicas, até o laboratório, onde as análises foram realizadas. As análises foram realizadas no mesmo dia da coleta, imediatamente, após entrada destas no laboratório de campo. Para determinação do pH e da temperatura (°C) da amostra foi utilizada uma sonda multiparamétrica.

**Figura 2.** Procedimento de coleta de amostra durante o Monitoramento da Balneabilidade das Praias da Orla Fluvial direita do rio Tapajós no município de Santarém-PA. A) Medição do pH e da temperatura da água in loco B) Sacos estéreis para coleta do amostra C) Amostra coletada e devidamente etiquetada e D) Caixa térmica com gelo, utilizadas para conservação, armazenamento e transporte das amostras.

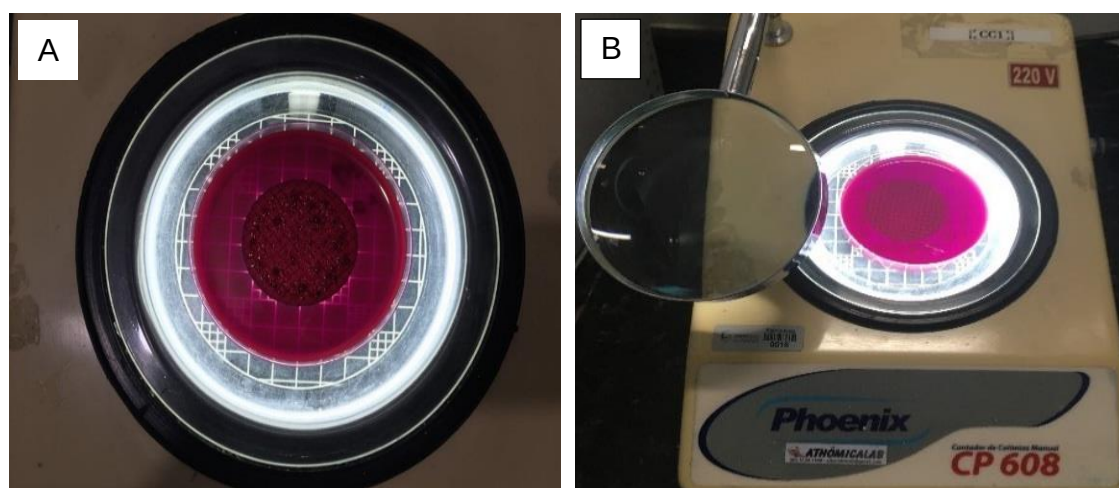
A análise consiste na filtração da amostra, previamente diluída, ou não, através de membrana filtrante de acetato de celulose com porosidade de 0,45µm e posterior cultura em meio seletivo e diferencial. As bactérias que apresentarem Setembroses dimensões serão retidas na superfície da membrana, que é colocada em uma placa de Petri contendo o meio de cultura (Meio ENDO). Após um período de incubação de 24 horas a 37°C, se desenvolverão colônias com características típicas que poderão ser observadas diretamente a olho nu ou com o auxílio de microscópio estereoscópico ou contador de colônias. Tais colônias são contadas e o resultado expresso em Unidades Formadoras de Colônias (UFC). Neste estudo, o meio de cultura empregado (ENDO), no qual coliformes totais apresentam morfologia colonial típica de coloração cor de vinho ou vermelho escuro e os coliformes termotolerantes - *Escherichia coli* (coloração rosa escuro a vermelho com brilho metálico (Figura 4).

**Figura 3.** A) placas com colônias de bactérias coliformes e B) contador de colônia com placa de branco de campo. Amostras do Monitoramento da Balneabilidade das Praias da Orla Fluvial direita do rio Tapajós no município de Santarém-PA.
