LAUDO DE VISTORIA - QUIOSQUES

IMÓVEL: PARQUE DA CIDADE – QUIOSQUE Nº1

CEDENTE: SECRETARIA MUNICIPAL DE URBANISMO E SERVIÇOS PÚBLICOS

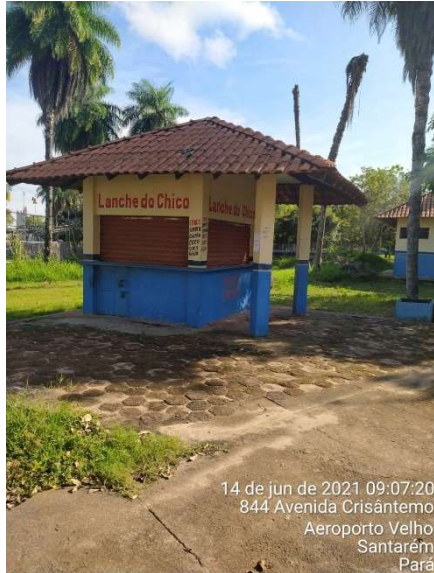
FACHADA FRONTAL LATERAL

Revestimento de parede: frontal e lateral das fachadas em bom estado, necessitando de pintura.

Esquadrias: Portas de entrada em painéis metálico e janelas em painéis metálicos. Em bom estado necessitando de pintura.
