LAUDO DE VISTORIA - QUIOSQUES

IMÓVEL: PISTA DE LAZER NOVA REPÚBLICA – **QUIOSQUE Nº01**

O presente laudo de vistoria visa aferir as condições físicas atuais do imóvel descrito para fins de locação, bem como atender as exigências legais vigentes, por solicitação do Sr. Jean Murilo Machado Marques – Secretário de Urbanismo e Serviços Públicos - SEMURB

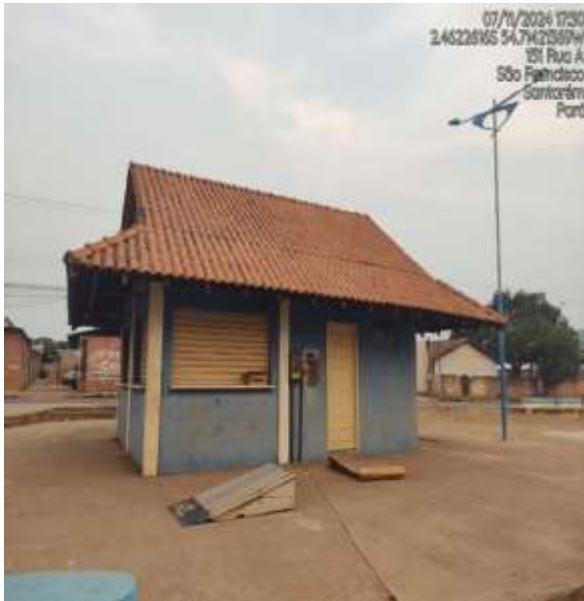
FACHADA FRONTAL

Revestimento de parede: frontal e lateral das fachadas em bom estado necessitando de manutenção na pintura.

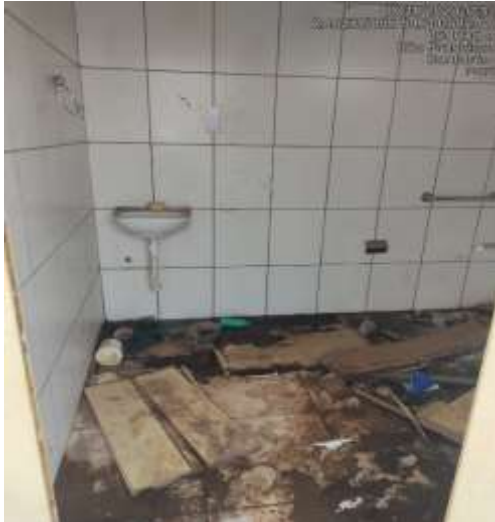
BANHEIRO

Porta de um dos banheiros danificada, necessitando a troca. Ausência de vaso sanitário, local está com acúmulo de lixo.

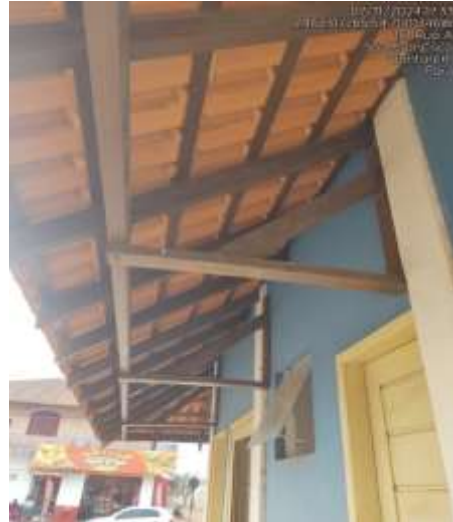
TELHADO

Telhado: No momento da vistoria não apresentou patologias.

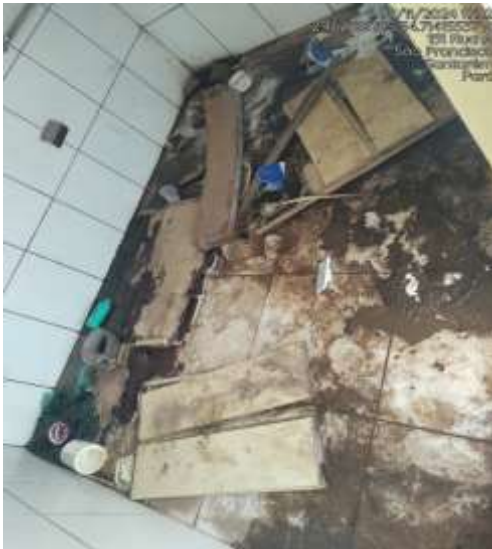
PISO BANHEIRO

Calçamento: Piso cerâmico em boas condições. No entanto, apresenta desgaste por tempo de utilização.
