**LAUDO DE VISTORIA - QUIOSQUES**

**IMÓVEL: BELO CENTRO – QUIOSQUE Nº02**

**CEDENTE: SECRETARIA MUNICIPAL DE URBANISMO E SERVIÇOS PÚBLICOS**

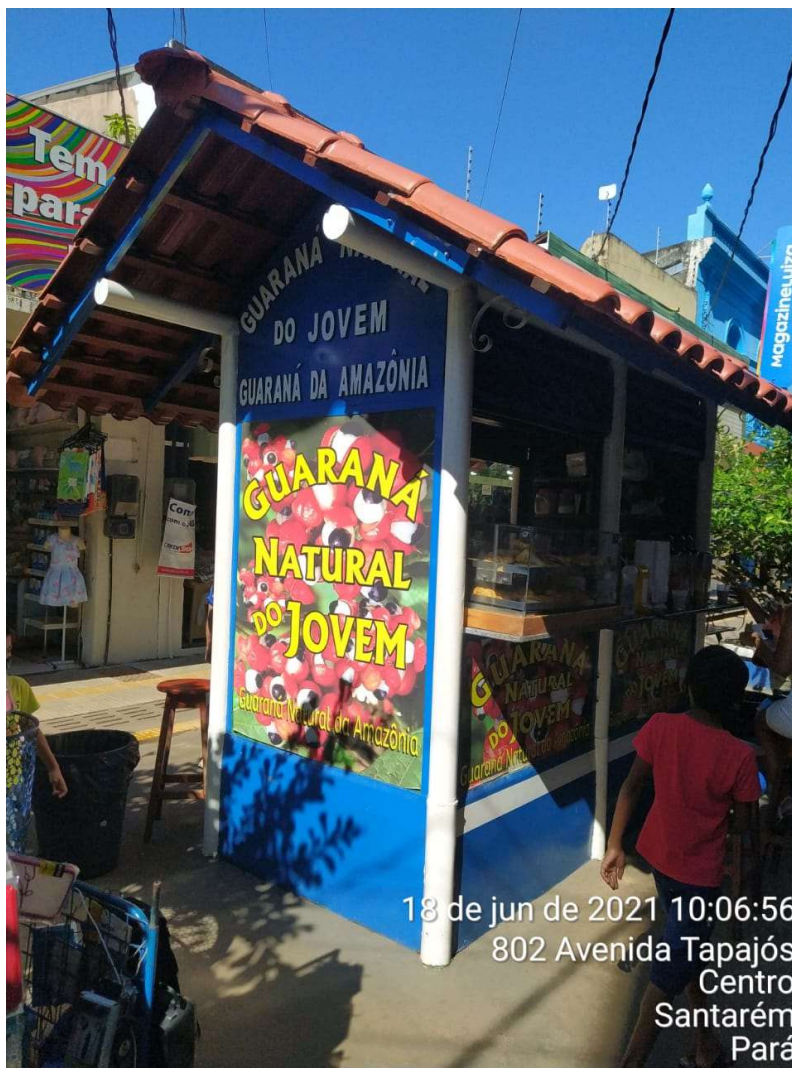
IMAGEM 01: Fachada principal do imóvel vistoriado

Revestimento de parede: frontal e lateral das fachadas em bom estado.

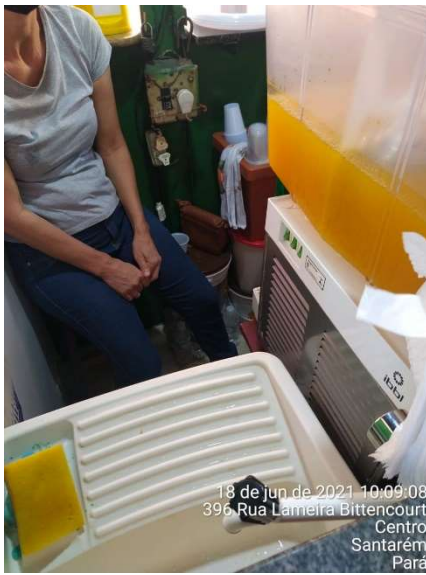
PIA

Aparelhos sanitários: 1 Pia.

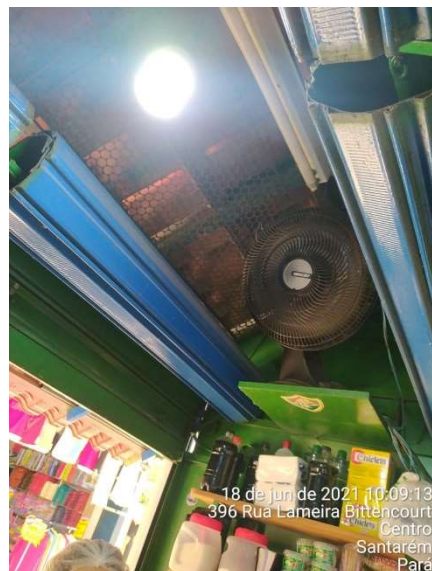
TELHADO

Cobertura: Em madeira, tipo Cerâmica colonial barro.

Telhado: No momento da vistoria não apresentou patologias.
