LAUDO DE VISTORIA - QUIOSQUES

IMÓVEL: ORLA DA CIDADE CENTRO – **QUIOSQUE Nº02**

CEDENTE: SECRETARIA MUNICIPAL DE URBANISMO E SERVIÇOS PÚBLICOS

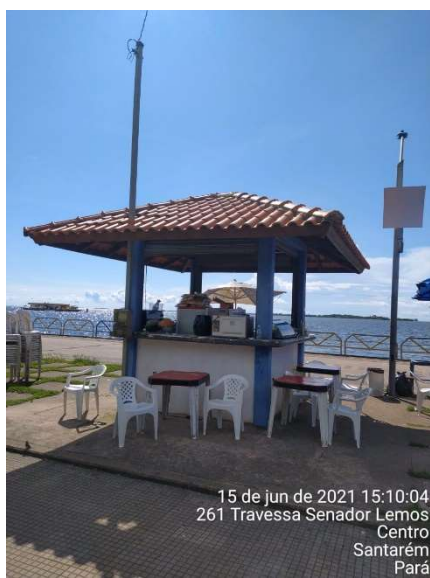
FECHADA

Revestimento de parede: Pintura frontal e lateral das fachadas em boas condições. No entanto, apresenta desgaste por tempo de utilização.

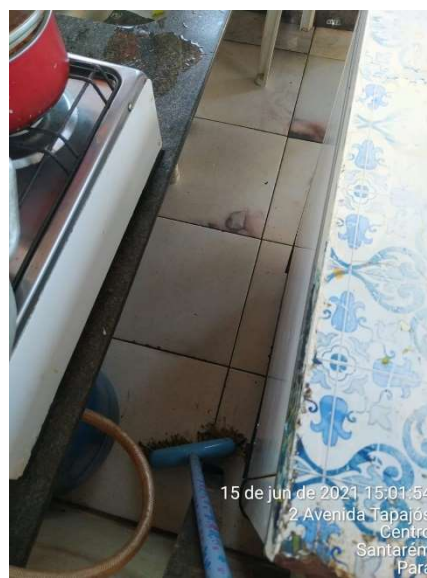
INTERNA DO REVESTIMENTO

Calçamento: Piso cerâmico em boas condições. No entanto, apresenta desgaste por tempo de utilização.
