**LAUDO DE VISTORIA - QUIOSQUES**

**IMÓVEL:** PRAÇA DAS FLORES – QUIOSQUE Nº02

**CEDENTE:** SECRETARIA MUNICIPAL DE URBANISMO E SERVIÇOS PÚBLICOS

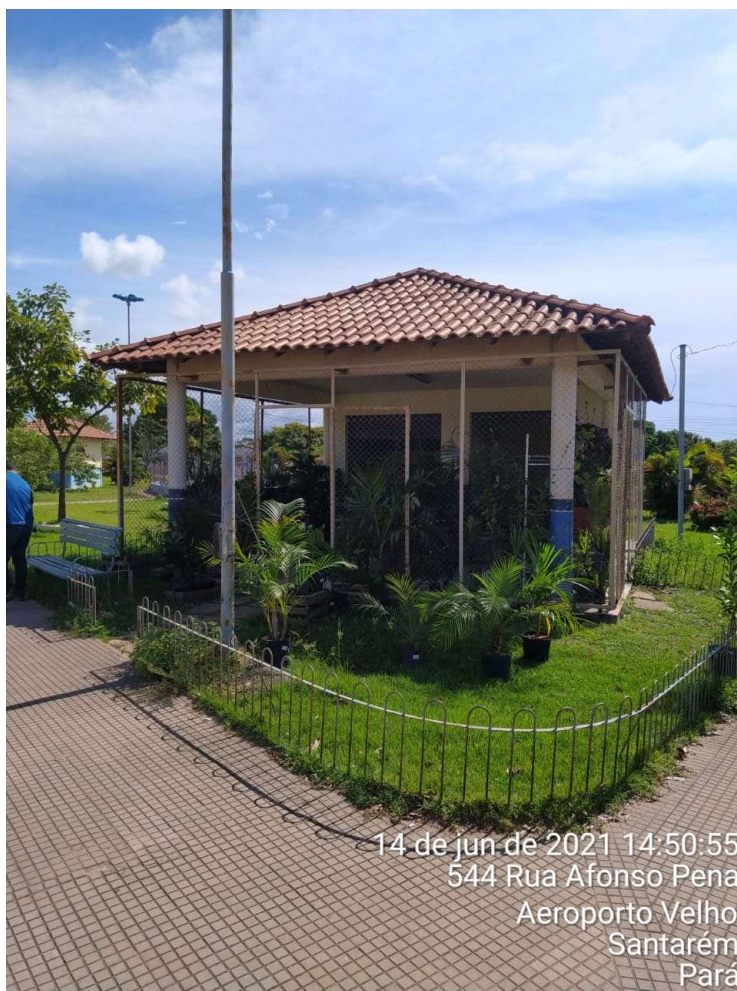
IMAGEM 01: Fachada principal do imóvel vistoriado

Revestimento de parede: frontal e lateral das fachadas em bom estado.

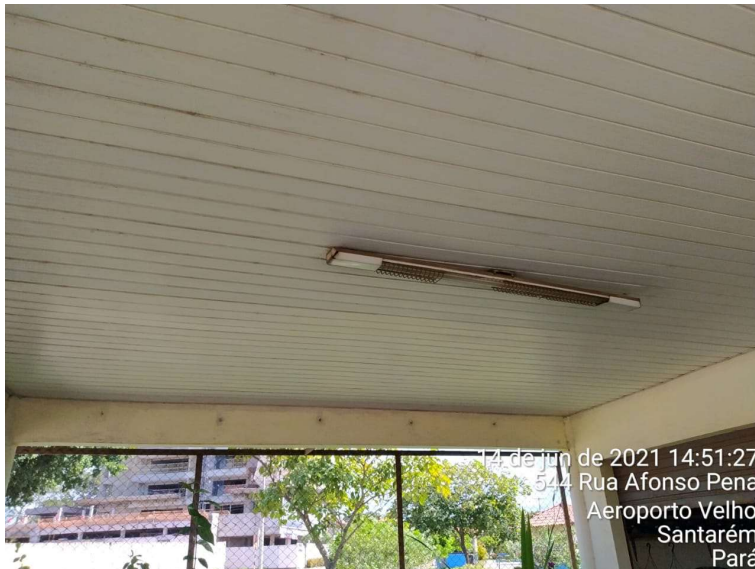
FORRO PVC

Forro: Em PVC. Em bom estado.

***“observou-se a presença de patologias em pinturas, revestimentos cerâmicos e forro necessitando de trabalhos de manutenção e revisão das instalações elétrica e hidrossanitário do imóvel”.***

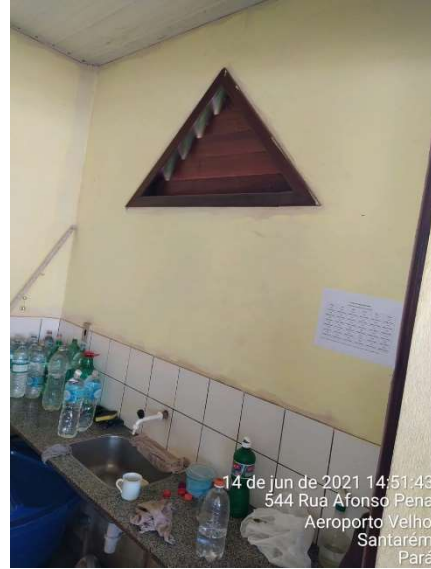
PIA E BALANCIM

Aparelhos sanitários: 1 Pia.
