LAUDO DE VISTORIA - QUIOSQUES

IMÓVEL: VILA ARIGÓ – QUIOSQUE Nº 02

QUIOSQUE 02

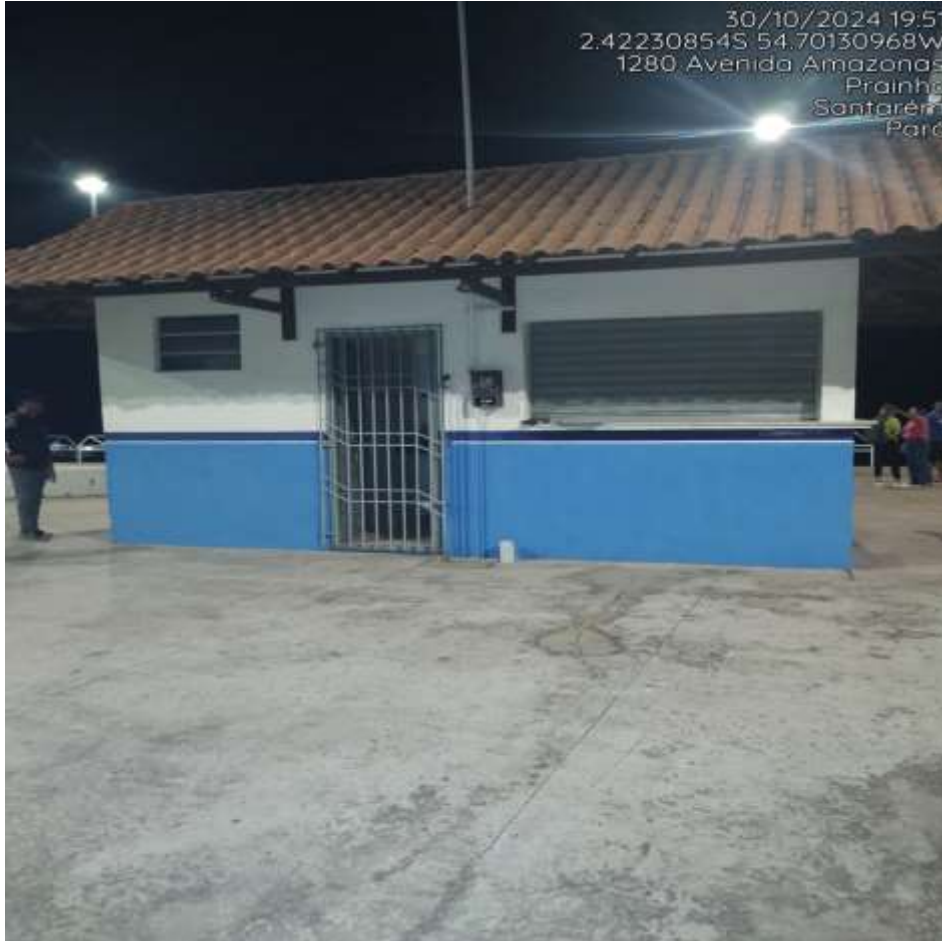
IMAGEM 01: Fachada principal do imóvel vistoriado

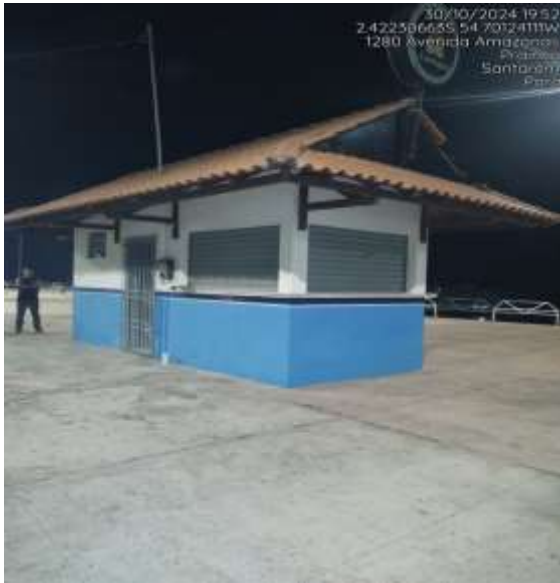
FECHADA LATERAL

Revestimento de parede: frontal e lateral das fachadas em bom estado necessitando de manutenção em pintura.

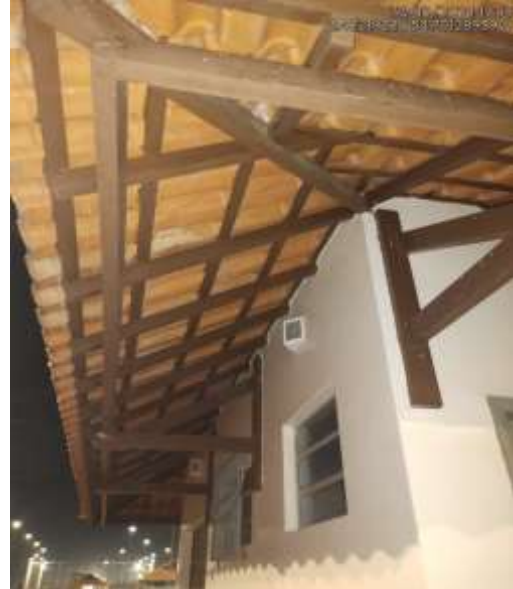
TELHADO

Telhado: No momento da vistoria não apresentou patologias.

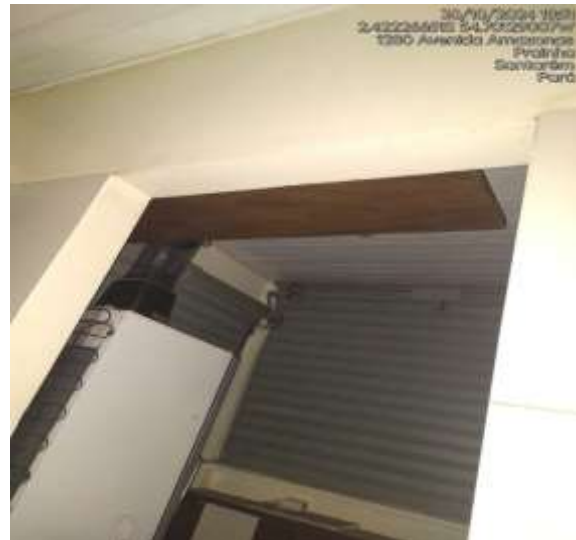
FORRO PVC E PORTA DE ROLO

Esquadrias: Portas de entrada em painéis metálico e janelas em painéis metálicos. Em bom estado necessitando de pintura.

Forro: PVC
