LAUDO DE VISTORIA - QUIOSQUES

IMÓVEL: BELO CENTRO – QUIOSQUE Nº04

CEDENTE: SECRETARIA MUNICIPAL DE URBANISMO E SERVIÇOS PÚBLICOS

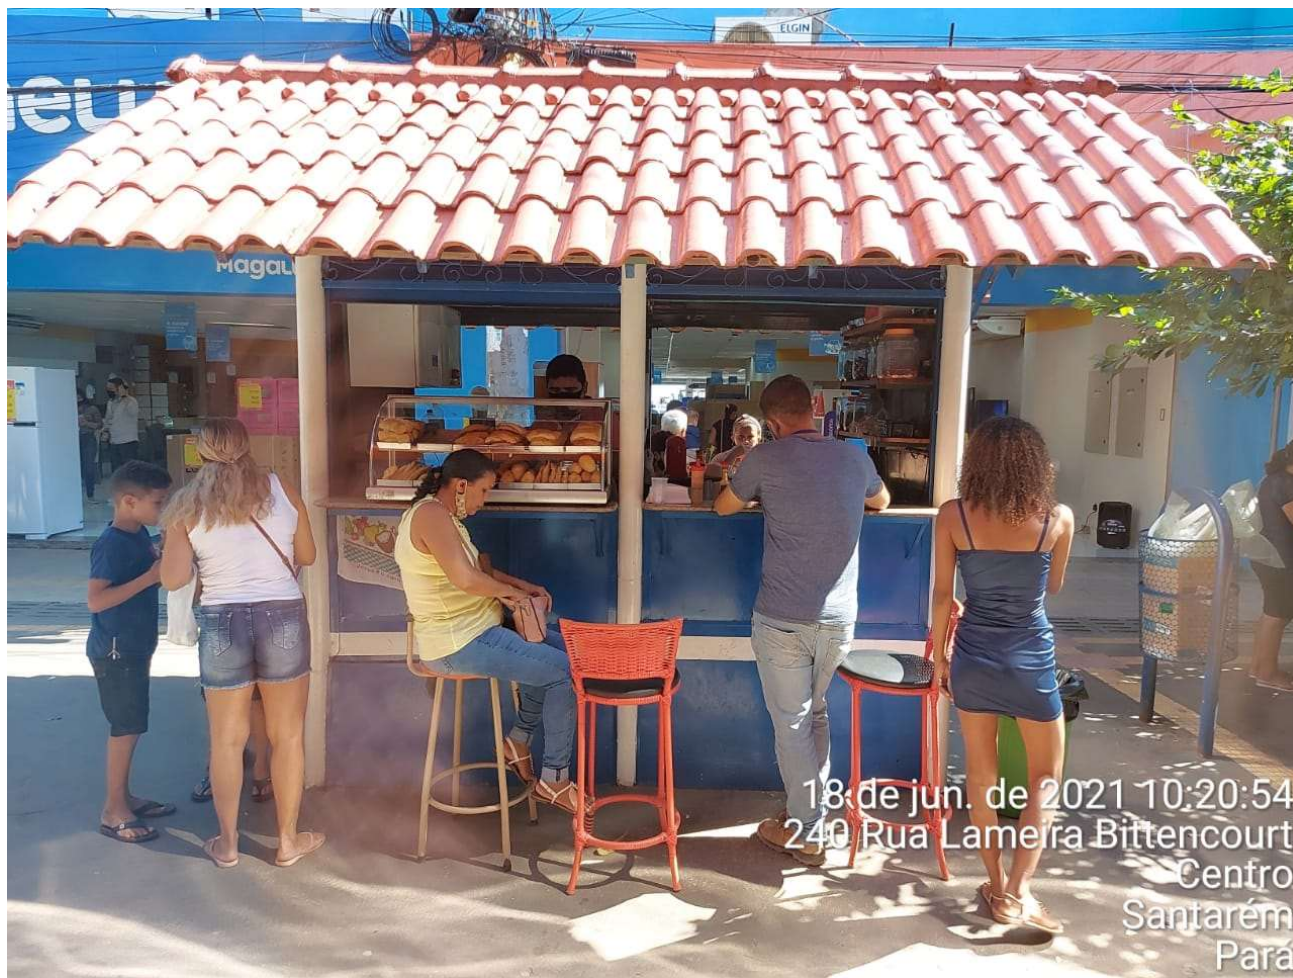
IMAGEM 01: Fachada principal do imóvel vistoriado

Revestimento de parede: frontal e lateral das fachadas em bom estado.

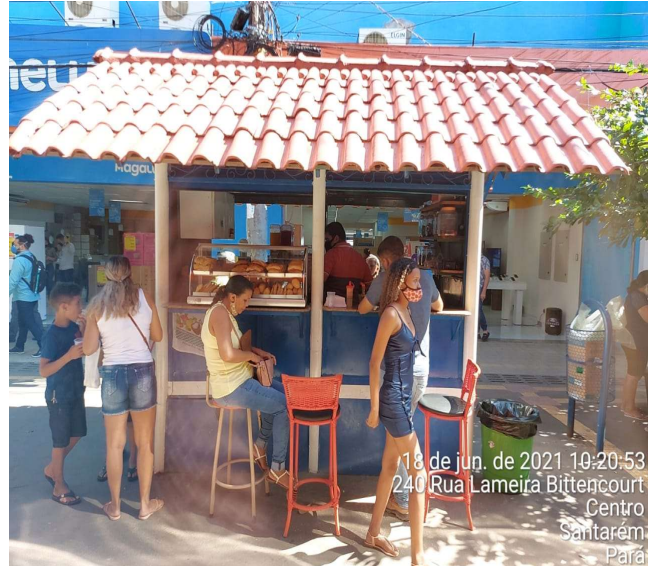
TELHADO E FACHADA

Telhado: No momento da vistoria não apresentou patologias.
